Intégration de l'hygiène dans les projets d'eau et d'assainissement exécutés par les ONG nationales au Mali

Integration of hygiene in water and sanitation projects carried out by national NGOs in Mali

Touré O^{1*}, Dembélé B², Maiga OS³, Kanté N⁴, Diakitè C⁵, Niangaly A⁶

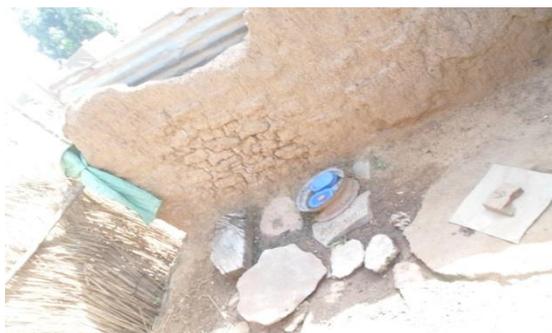
Image 1 : intérieur d'une latrine avec du savon

Un récipient contenant de l'eau pouvant servir au lavage des mains à la sortie des latrines était absent dans les ménages visités. Cependant des morceaux de savons ou de récipient contenant de la cendre ont été retrouvés à l'intérieur des enceintes des latrines respectivement dans (10%) et (13,3%) (Tableau 1), (Images 1 et 2).

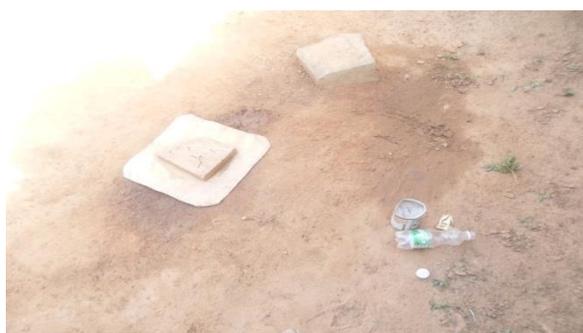
Image 2 : intérieur d'une latrine avec du cendre

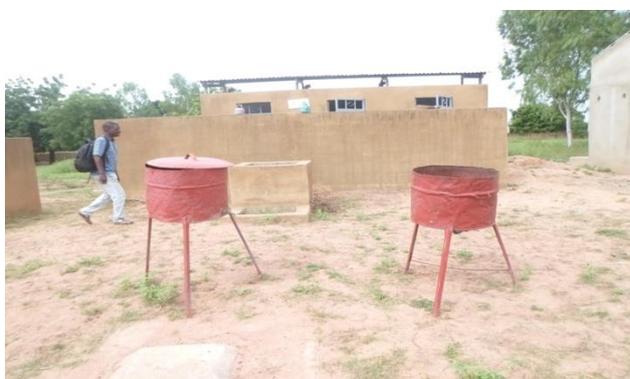
La plupart des latrines publiques, scolaires sont équipées de kits de lave mains (17/18 soit 94%), mais peu de réservoirs contenaient de l'eau indispensable à la pratique du lavage des mains (Image 3) ; l'eau est disponible dans seulement 4 réservoirs sur 17 observés (23,5%), (Image 4). Dans un cas il n'y avait pas de récipient.

Image 3 : Réservoir sans eau devant des latrines

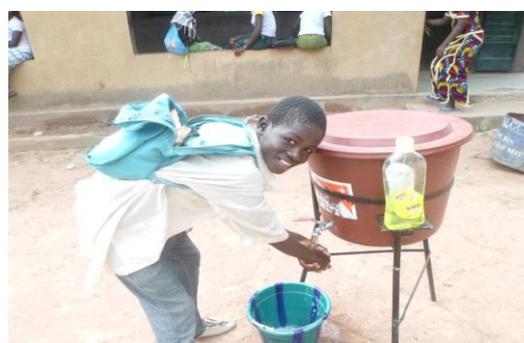
Image 4 : Dispositif de lavage de main complet en

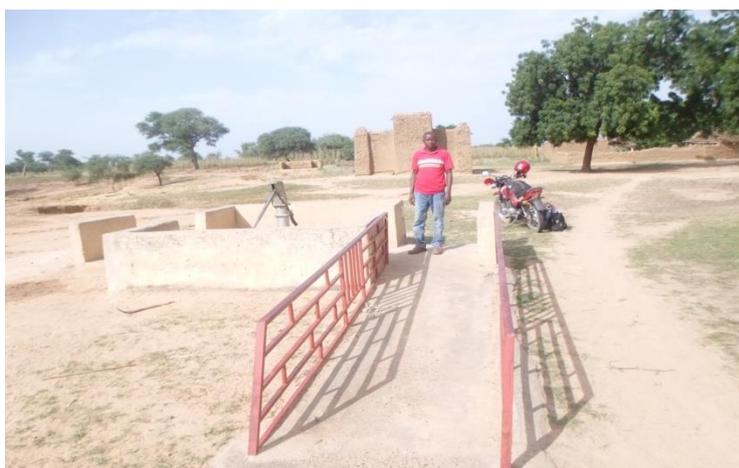
67,9% des points d'eau enquêtés étaient clôturés, notamment les PMH et les PM. 32,1% des points d'eau ne comportaient pas de clôture ; ces derniers étaient constitués généralement de bornes fontaines et de certains puits traditionnels (Tableau 2), (Image 5).

Image 5 : Clôture de PHM avec rampe d'accès pour handicapés
